# Udana odnowa

Receptą Opla na komfortowe kombi w korzystnej cenie jest model Vectra. Z wielu zalet najważniejsza to dość wysoka trwałość – szkoda, że głównie egzemplarze po zmianach

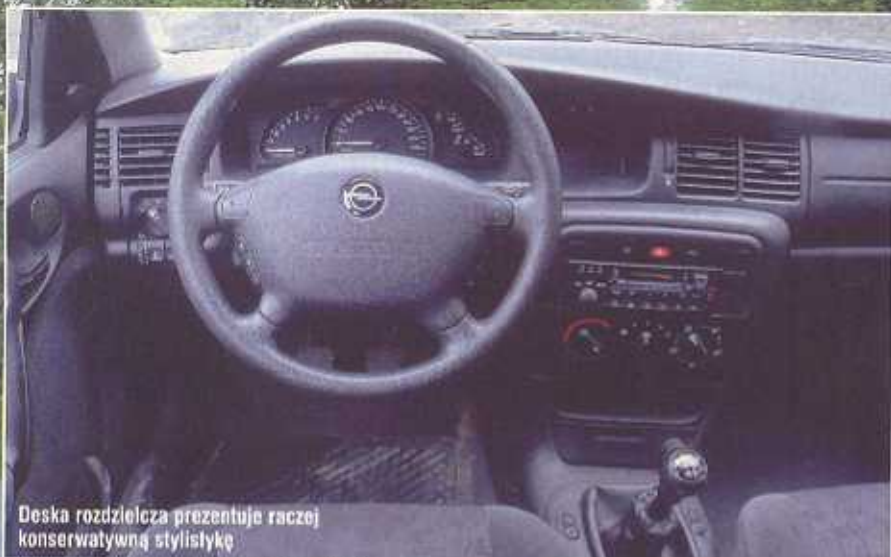
Deska rozdzielcza prezentuje raczej konserwatywną stylistykę

Tradycyjna tablica rozdzielcza może nie jest szczytem stylistycznej finezji, ale odznacza się bardzo dobrą ergonomią i wysoką przejrzystością. Wygodne siedzenia wykończono welurową tapicerką, miły dla oka plastik zo-

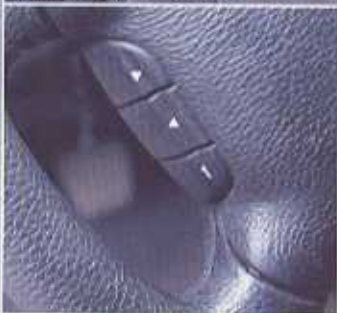
Zintegrowane z cztero-ramienną kierownicą przyciski ułatwiają obsługę radia umieszczone w lewym dolnym rogu

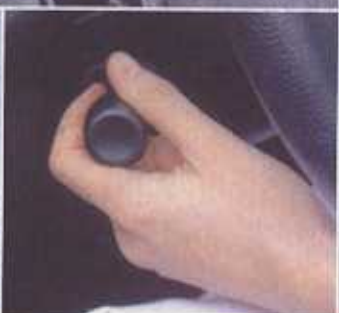
Kolumna kierownicza jest regulowana jedynie w płaszczyźnie pionowej. Do wyboru kierowca ma tylko trzy położenia kolumny

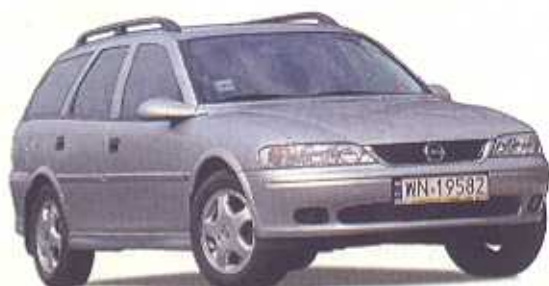
Lifting przeprowadzony w 1999 roku dodał karoserii elegancji

uległy materiały wykończeniowe, można było liczyć na wyższy poziom wyposażenia. Standard obejmował co najmniej ABS oraz airbag kierowcy. Pierwsza Vectra kombi pojawiła się rok później. W marcu 1999 r. Vectra przeszła drobny lifting. Zyskała chromowaną obwódkę grilla, inne halogeny, trzecie światło stopu, aluminiowe felgi i zderzaki lakierowane w całości. Seryjnie zaczęto montować cztery poduszki powietrzne.

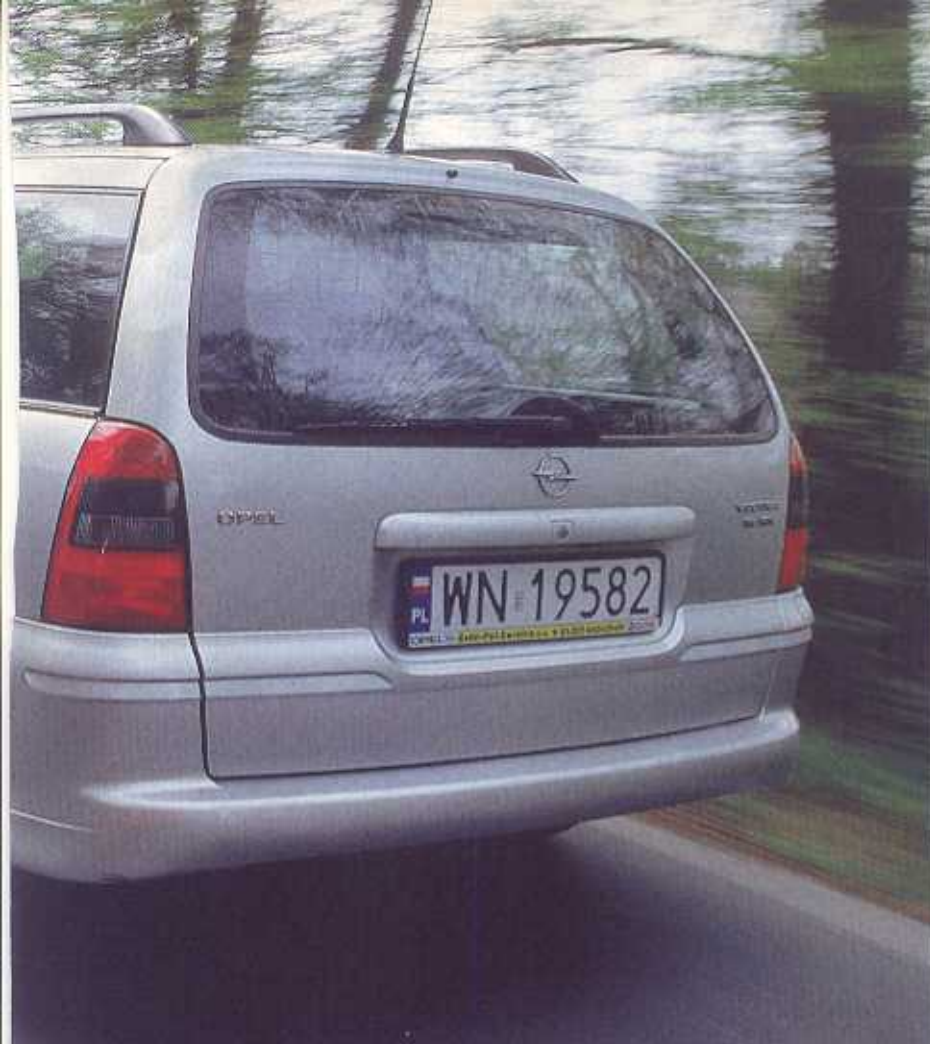
Komfort i przyjemność z jazdy podnosi dobrze zestrojone zawieszenie. Rzadkością są auta wyposażone w automat

Vectra satysfakcjonuje dopracowaniem niezależnego zawieszenia. Nastawy są prawidłowo dobrane i zapewniają bezpieczne prowadzenie auta na ciasnych zakrętach. Nie za-

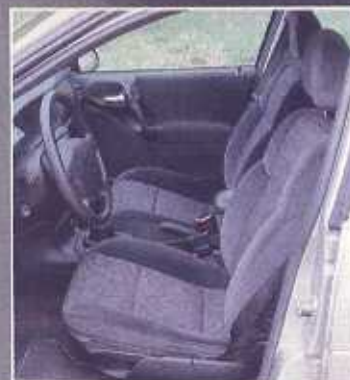
Wypodnie fotele Vectry zapewniają dostateczne trzymanie boczne. Od 1999 r. Vectry są wyposażone w aktywne zagłówki

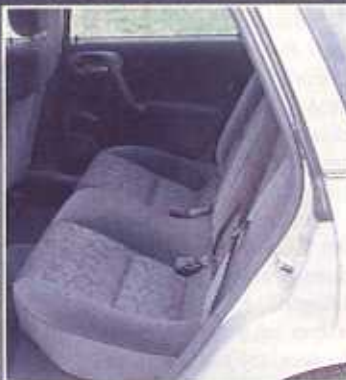
Na kanapie wygodnie mogą podróżować dwie dorosłe osoby. Trzeci pasażer musi zaakceptować dużo gorsze warunki jazdy

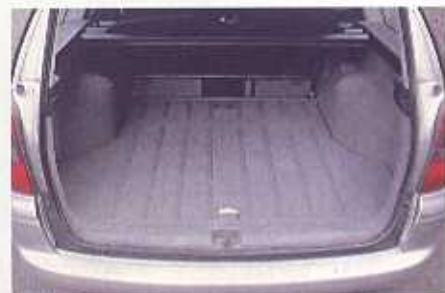
Wystające nadkola pomniejszają funkcjonalność

Nie można narzekać na wielkość przestrzeni bagażowej. Przy złożonej tylnej kanapie jej pojemność wzrasta ponadtrzykrotnie i wynosi 1490 l. Funkcjonalność podnosi równa podłoga oraz ni-

ski próg załadunku, trochę przeszkadzają wystające zakola.

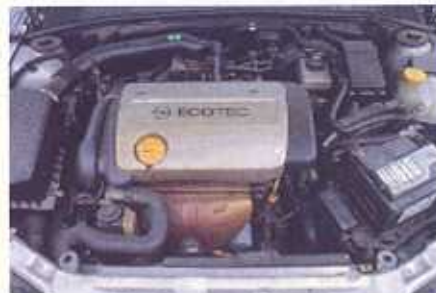
Zaletą 101-konnego silnika 1.6 jest niskie spalanie

Silnik 1.6 w limuzynie klasy średniej? Wbrew pozorom nie jest to zły wybór, o ile kierujący ma raczej spokojną naturę. 101-konna jednostka wystarcza do sprawnego poruszania

się zarówno na trasie, jak i po mieście. Silnik nieco traci animusz podczas jazdy z pełnym obciążeniem. Użytkownicy, którzy nieco rozczarują się przeciętnymi osiągnięciami silnika, wynagrodzeni zostaną na stacji benzynowej. Motor spala średnio ok. 8 l paliwa na 100 km, a ekonomiczna jazda poza miastem pozwala

**Silnik X16XEL:** benz., R4, DOHC, wtrysk wielopunktowy, 4 zawory na cylinder, poj. 1598 cm<sup>3</sup>, dz. cylindra x skok tłoka 79,0 x 81,5 mm. Stopień spr. 10,5. Moc maks. 74 kW (101 KM) przy 6000 obr./min. Maks. moment obr. 150 Nm przy 3600 obr./min. Osiągi (dane fabr.): V maks. 185 km/h, przesp. 0-100 km/13,5 s, zużycie paliwa (wg EU miasto/trasa/średnio) 10,3/6,2/7,7 l/100 km.
